**Hydronix**  
DIAGNOSTIC RÉSEAUX

**TV-Inspektion von Entwässerungsnetzen**

**Bericht Nr. HX-2026-018**

**Grund:** Inspection périodique du collecteur principal

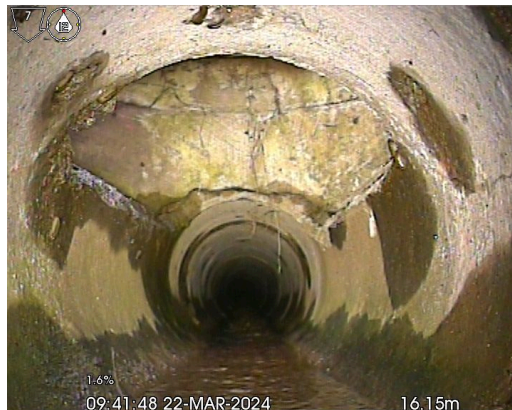
## Beobachtung 1

Début du tronçon - Départ depuis tuyau en attente n° 38, en remontant  
dans la canalisation

4 OK

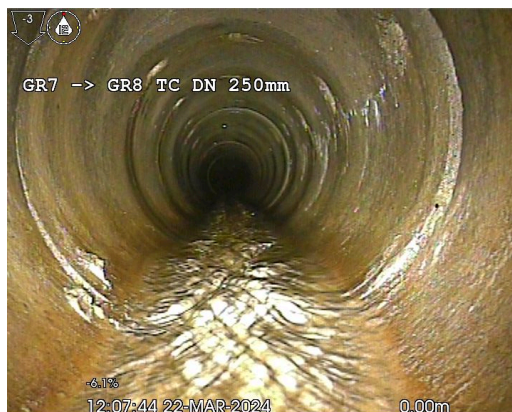
## Beobachtung 3

Déboîtement de joint avec léger décalage angulaire

3 Gering

Aucune mesure immédiate nécessaire selon la classification VSA.

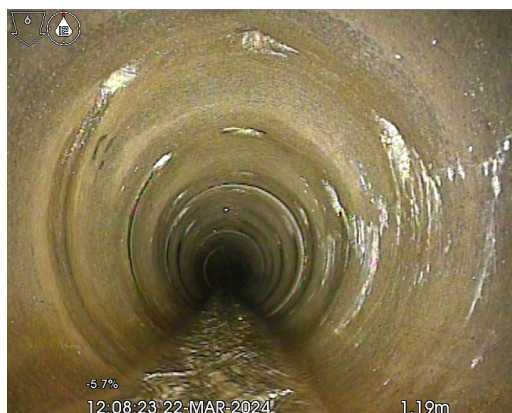
## Beobachtung 4

Prise de vue documentaire de la conduite

4 OK

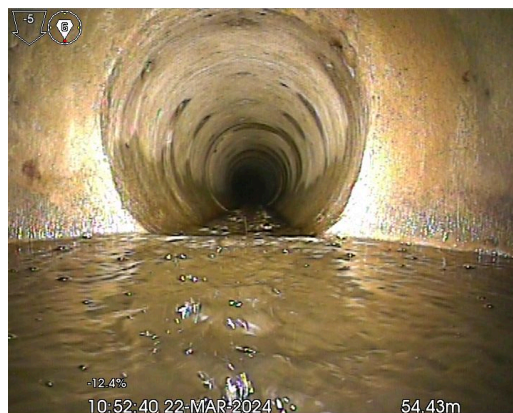
## Beobachtung 6

Prise de vue documentaire de la conduite

**4** OK

Le tronçon reste fonctionnel ; écoulement libre constaté.

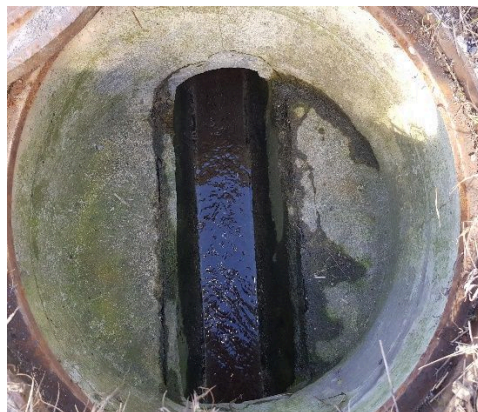
## Beobachtung 7

Exfiltration constatée lors du passage de la caméra

**1** Schwerwiegend

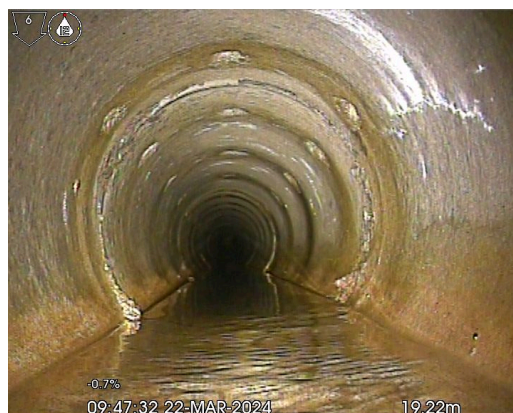
## Beobachtung 8

Dépôts organiques sur le radier, environ 10 % de la section

**3** Gering

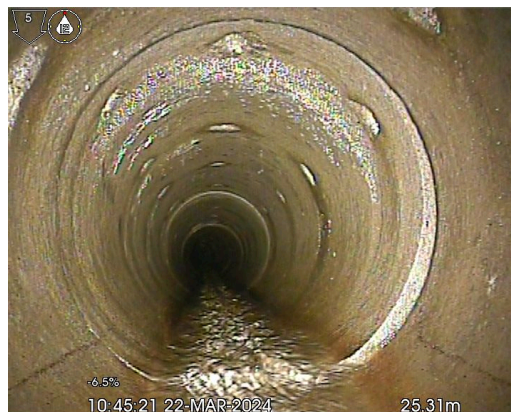
## Beobachtung 1

Début du tronçon - Départ depuis tuyau en attente n° 33, en remontant dans la canalisation

**Schweregrad:****4** OK

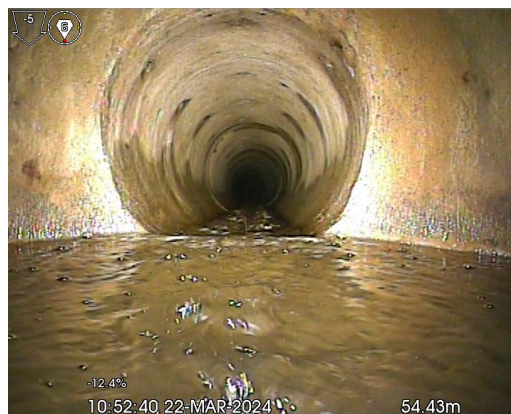
## Beobachtung 3

Piquage latéral à 03 h., raccordement soigné

**Schweregrad:****4** OK**Bemerkung:**

Aucune mesure immédiate nécessaire selon la classification VSA.

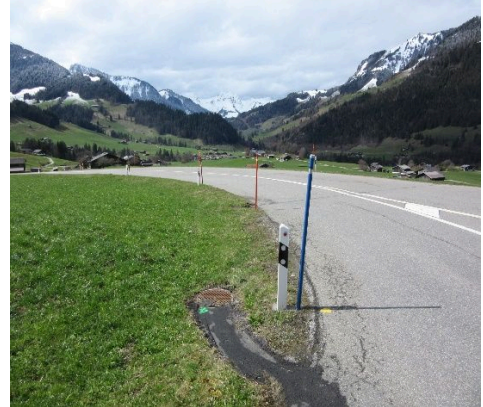
### Beobachtung 5

Arrivée dans grille de route n° 34

**4** OK

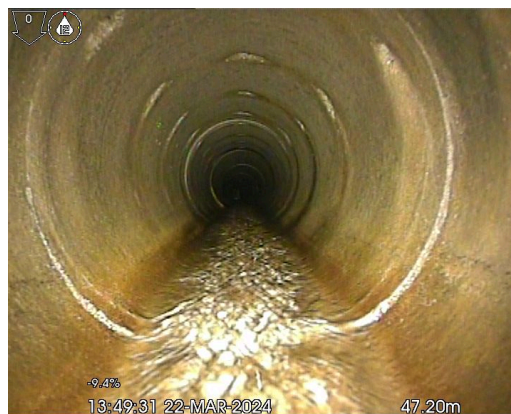
## Beobachtung 3

Exfiltration probable au droit du joint déboîté

**Schweregrad:****2** Mittel

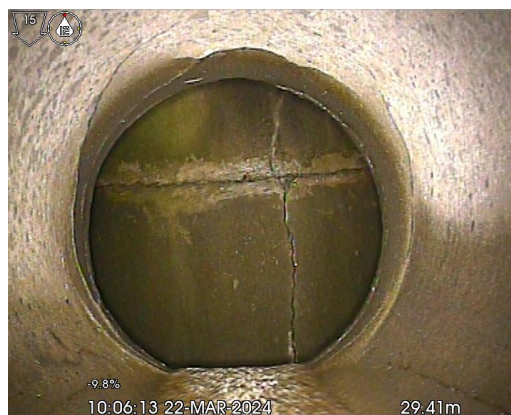
## Beobachtung 4

Fracture de la paroi droite, à 03 h., morceaux visibles en radier

**Schweregrad:****1** Schwerwiegend

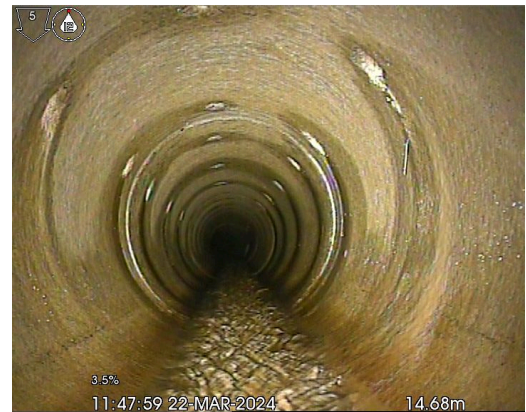
## Beobachtung 1

Début du tronçon - Départ depuis regard de visite n° 20, en remontant dans la canalisation

**Schweregrad:****4** OK

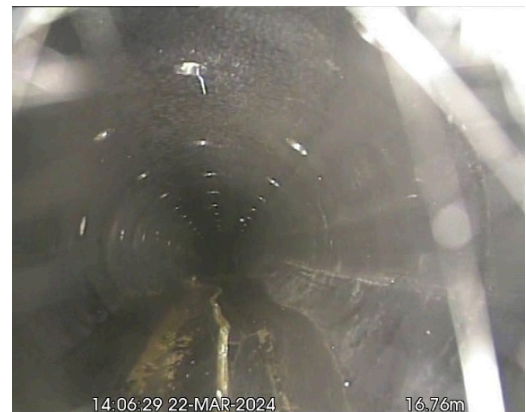
## Beobachtung 3

Déboîtement de joint avec léger décalage angulaire

**Schweregrad:****2** Mittel**Bemerkung:**

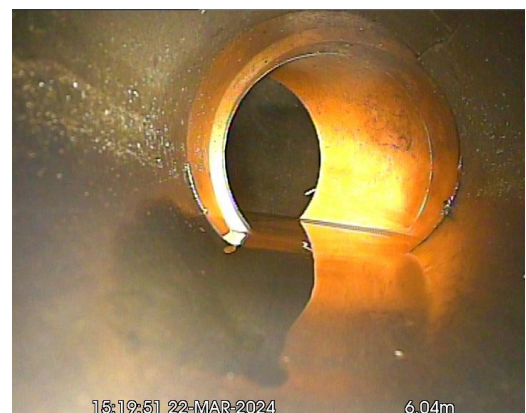
## Beobachtung 4

Déboîtement de joint radial, environ 10 mm.

**Schweregrad:****3** Gering**Bemerkung:**

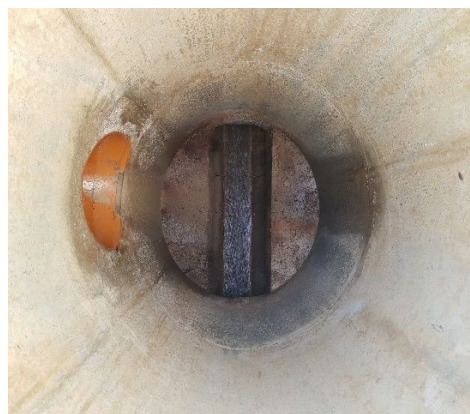
## Beobachtung 3

Incrustations calcaires en paroi, sur environ 1.50 m.

3 Gering

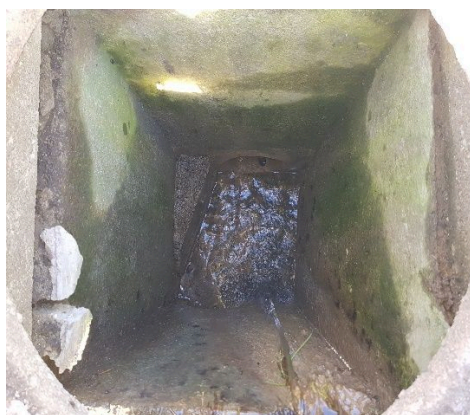
## Beobachtung 4

Incrustation calcaire au droit du joint, réduction de section faible

2 Mittel

Le tronçon reste fonctionnel ; écoulement libre constaté.

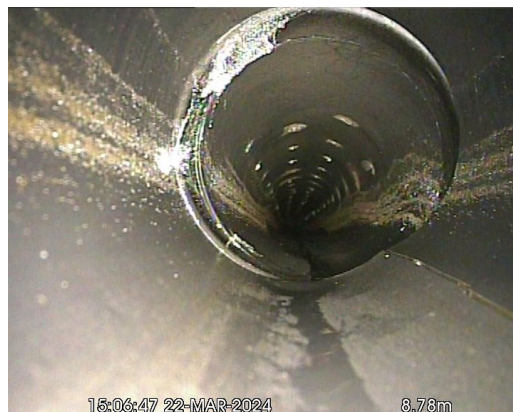
## Beobachtung 5

Piquage latéral à 03 h., raccordement soigné

**4** OK

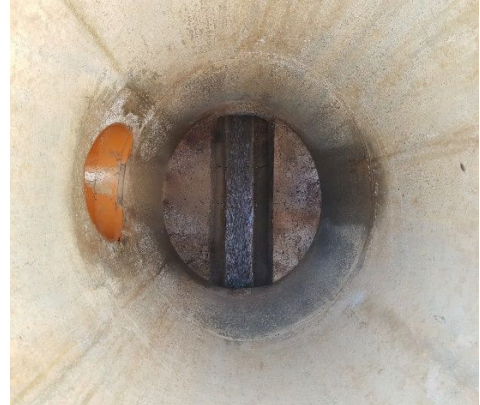
### Beobachtung 9

Incrustation calcaire au droit du joint, réduction de section faible

**3** Gering

Le tronçon reste fonctionnel ; écoulement libre constaté.

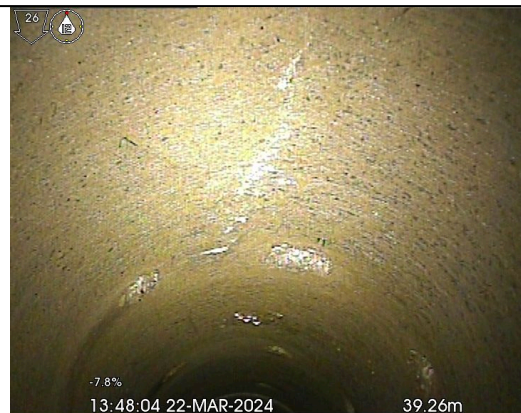
### Beobachtung 10

Arrivée dans regard gueulard n° 13

**4** OK
