**TV inspection of drainage networks**

**Report No. HX-2026-018**

**Site / Work location:** Réseau communal — Château-d'Oex  
1660 Château-d'Oex

**Reason:** Inspection périodique du collecteur principal

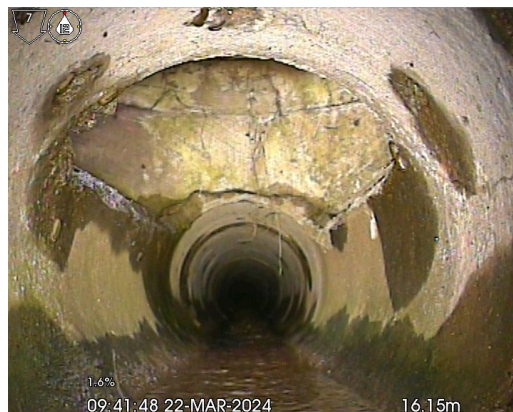
## Observation 1

Début du tronçon - Départ depuis tuyau en attente n° 38, en remontant  
dans la canalisation

4 OK

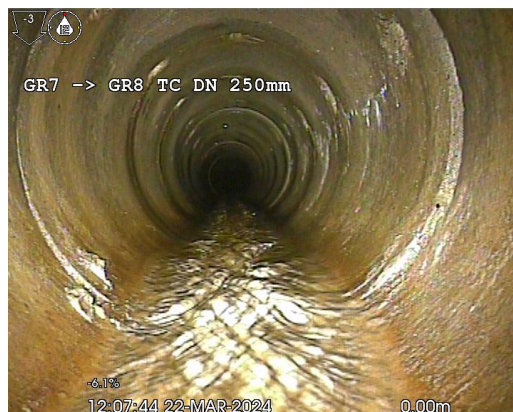
## Observation 3

| Structure | Clip | Distance (ml.) | Anomalies / remarks | Severity |
|---|---|---|---|---|
| | T36 | 2,12 | Déboîtement de joint avec léger décalage angulaire | 3 |

Déboîtement de joint avec léger décalage angulaire

3 Minor

Aucune mesure immédiate nécessaire selon la classification VSA.

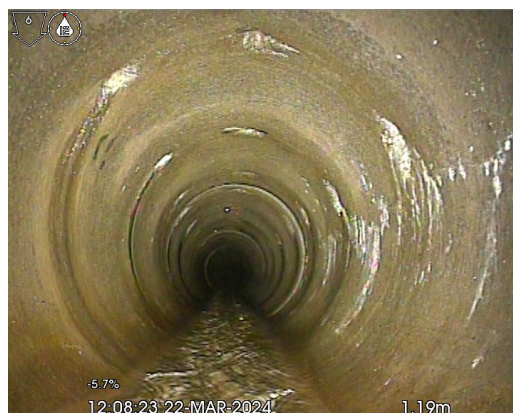
## Observation 4

Prise de vue documentaire de la conduite

4 OK

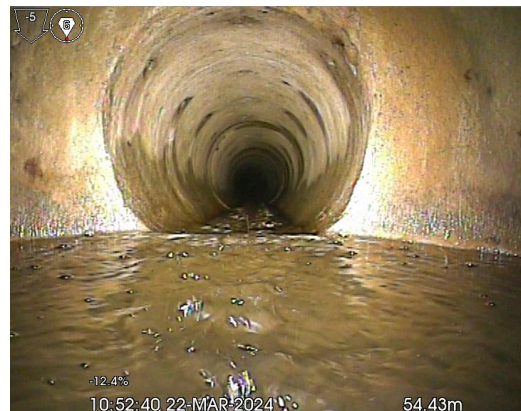
## Observation 6

Prise de vue documentaire de la conduite

**4** OK

Le tronçon reste fonctionnel ; écoulement libre constaté.

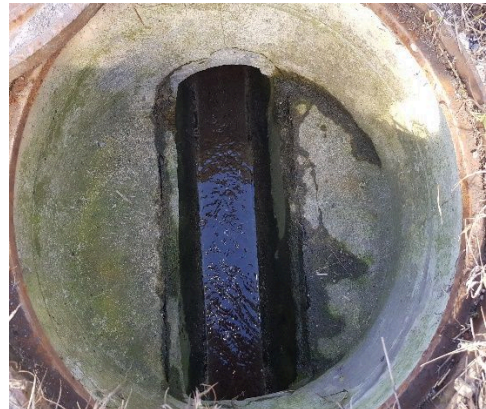
## Observation 7

| Structure | Clip | Distance (ml.) | Anomalies / remarks | Severity |
|---|---|---|---|---|
| | T23 | 10,60 | Exfiltration constatée lors du passage de la caméra | 1 |

Exfiltration constatée lors du passage de la caméra

**1** Serious

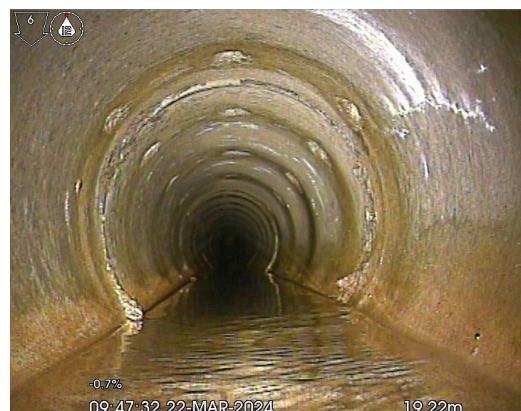
## Observation 8

| Structure | Clip | Distance (ml.) | Anomalies / remarks | Severity |
|---|---|---|---|---|
| | T56 | 12,72 | Dépôts organiques sur le radier, environ 10 % de la section | 3 |

Dépôts organiques sur le radier, environ 10 % de la section

**3** Minor

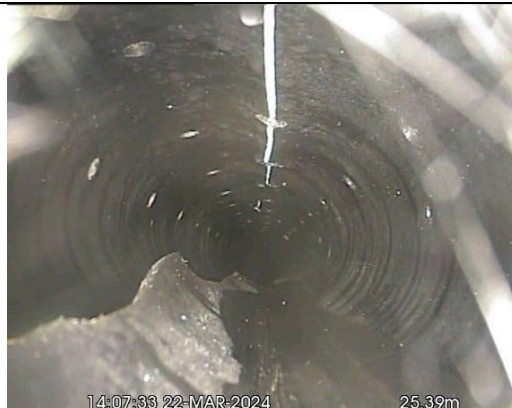
## Observation 9

Arrivée dans tuyau en attente n° 39

4 OK

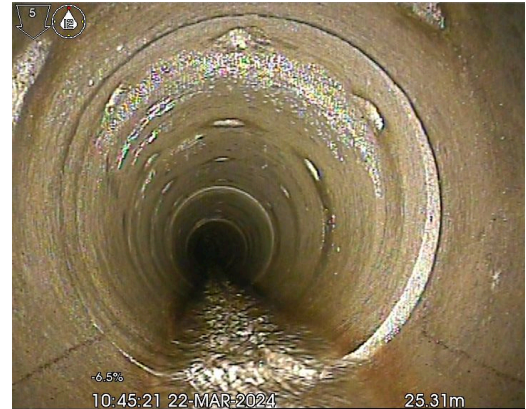
## Observation 1

Début du tronçon - Départ depuis tuyau en attente n° 33, en remontant dans la canalisation

4 OK

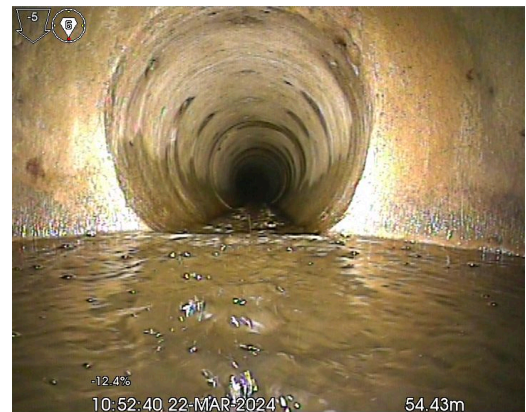
## Observation 3

Piquage latéral à 03 h., raccordement soigné

4 OK

Aucune mesure immédiate nécessaire selon la classification VSA.

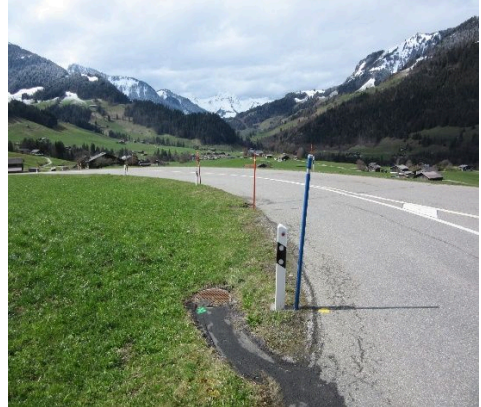
## Observation 5

Arrivée dans grille de route n° 34

4 OK

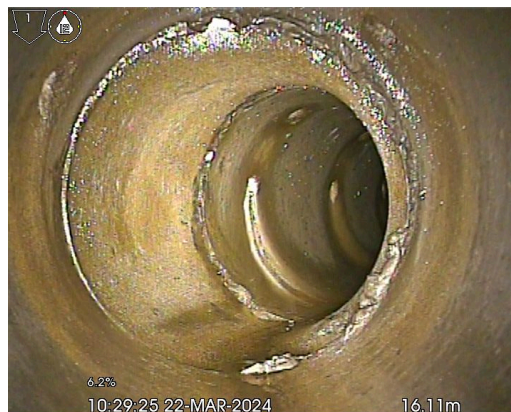
## Observation 1

Début du tronçon - Départ depuis regard gueurard n° 16, en remontant dans la canalisation

4 OK

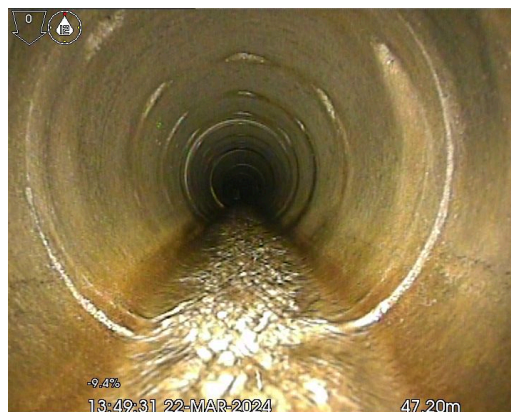
## Observation 3

| Structure | Clip | Distance (ml.) | Anomalies / remarks | Severity |
|---|---|---|---|---|
| | T56 | 9,63 | Exfiltration probable au droit du joint déboîté | 2 |

Exfiltration probable au droit du joint déboîté

2 Moderate

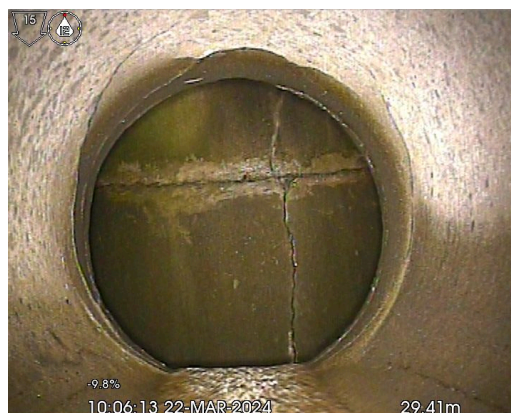
## Observation 4

| Structure | Clip | Distance (ml.) | Anomalies / remarks | Severity |
|---|---|---|---|---|
| | T62 | 19,26 | Fracture de la paroi droite, à 03 h., morceaux visibles en radier | 1 |

Fracture de la paroi droite, à 03 h., morceaux visibles en radier

1 Serious

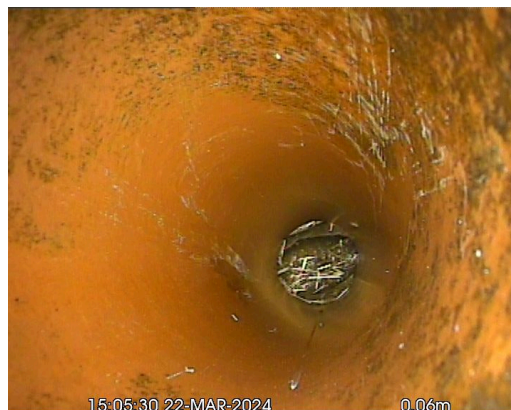
## Observation 5

| Structure | Clip | Distance (ml.) | Anomalies / remarks | Severity |
|---|---|---|---|---|
| | T6 | 28,90 | Fracture de la paroi droite, à 03 h., morceaux visibles en radier | 1 |

Fracture de la paroi droite, à 03 h., morceaux visibles en radier

**1** Serious

Aucune mesure immédiate nécessaire selon la classification VSA.

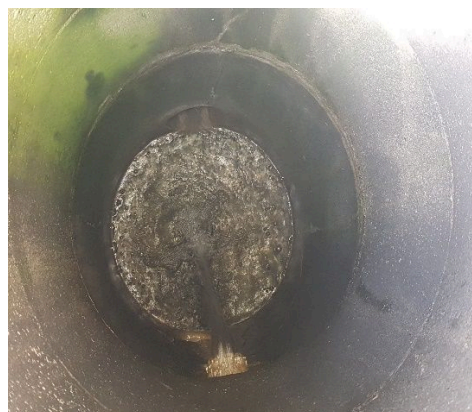
## Observation 7

Changement de matériaux

**4** OK

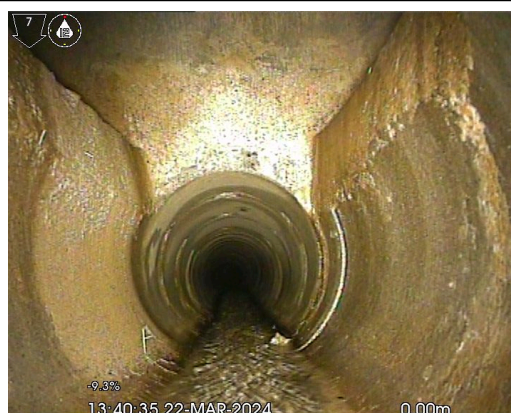
## Observation 8

Arrivée dans tuyau en attente n° 19

**4** OK

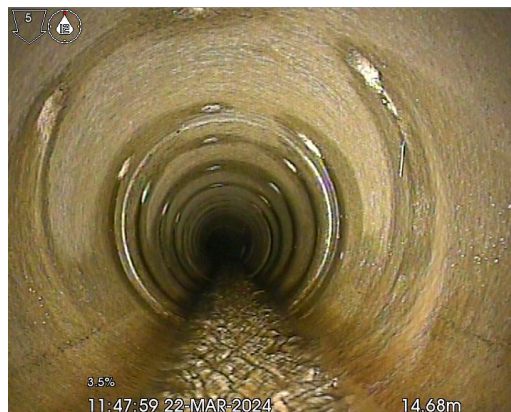
## Observation 1

Début du tronçon - Départ depuis regard de visite n° 20, en remontant dans la canalisation

4 OK

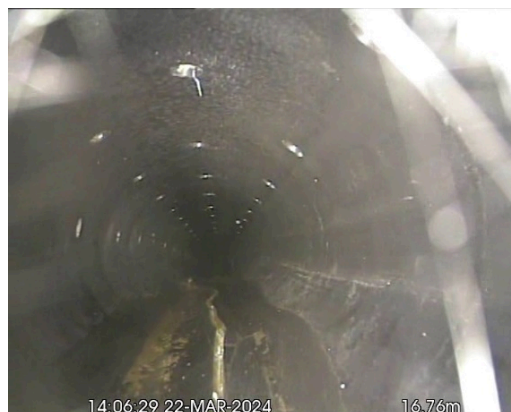
## Observation 3

| Structure | Clip | Distance (ml.) | Anomalies / remarks | Severity |
|---|---|---|---|---|
| | T61 | 4,26 | Déboîtement de joint avec léger décalage angulaire | 2 |

Déboîtement de joint avec léger décalage angulaire

2 Moderate

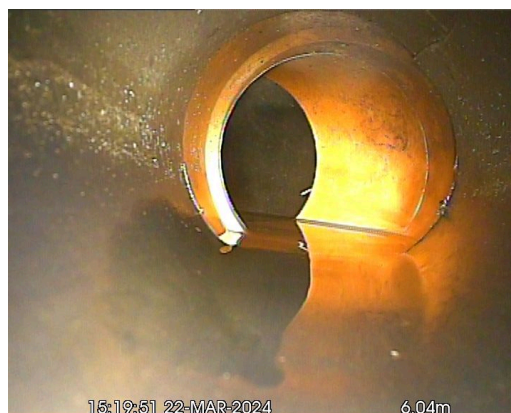
## Observation 4

| Structure | Clip | Distance (ml.) | Anomalies / remarks | Severity |
|---|---|---|---|---|
| | T9 | 8,52 | Déboîtement de joint radial, environ 10 mm. | 3 |

Déboîtement de joint radial, environ 10 mm.

3 Minor

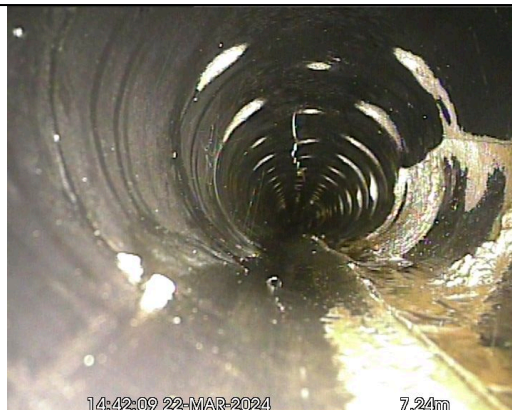
## Observation 5

Branchement latéral à 10 h., raccordement correct

4 OK

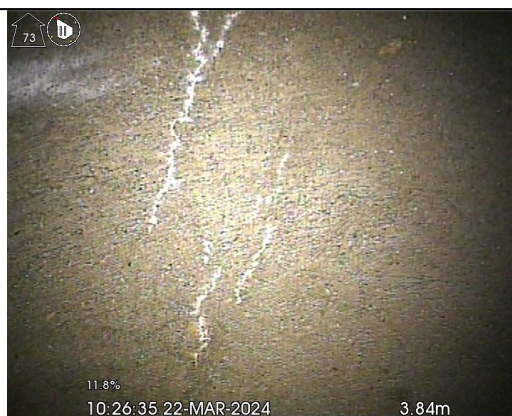
## Observation 6

Arrivée dans regard gueulard n° 21

4 OK

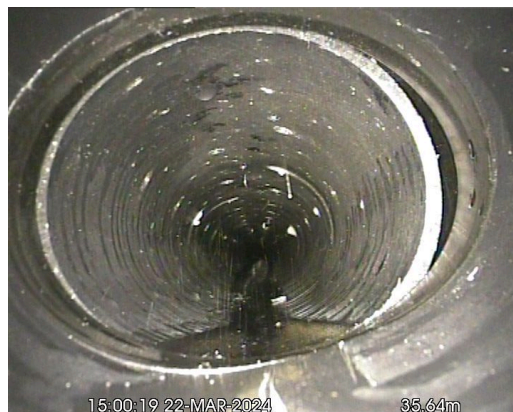
## Observation 1

Début du tronçon - Départ depuis tuyau en attente n° 12, en remontant  
dans la canalisation

4 OK

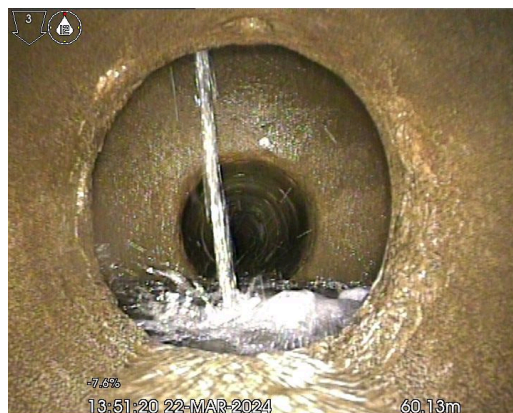
## Observation 2

Début du tuyau - Segments en PVC gris de DN 200 mm.

4 OK

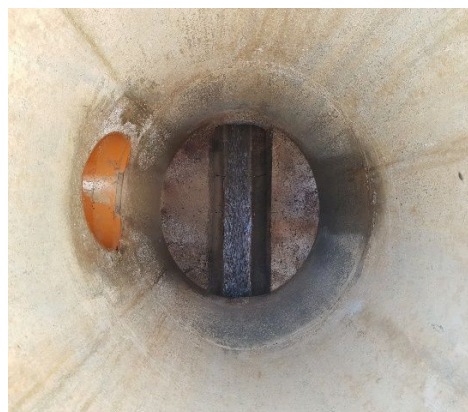
## Observation 3

| Structure | Clip | Distance (ml.) | Anomalies / remarks | Severity |
|---|---|---|---|---|
| | T31 | 7,93 | Incrustations calcaires en paroi, sur environ 1.50 m. | 3 |

Incrustations calcaires en paroi, sur environ 1.50 m.

3 Minor

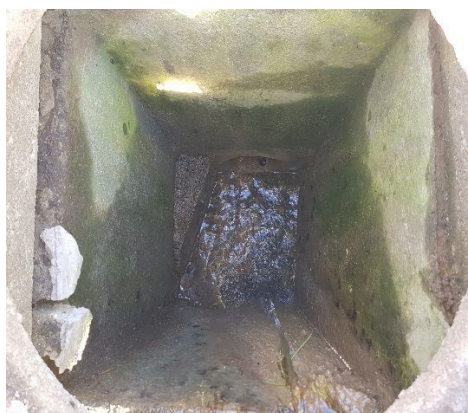
## Observation 4

| Structure | Clip | Distance (ml.) | Anomalies / remarks | Severity |
|---|---|---|---|---|
| | T103 | 15,87 | Incrustation calcaire au droit du joint, réduction de section faible | 2 |

Incrustation calcaire au droit du joint, réduction de section faible

2 Moderate

Le tronçon reste fonctionnel ; écoulement libre constaté.

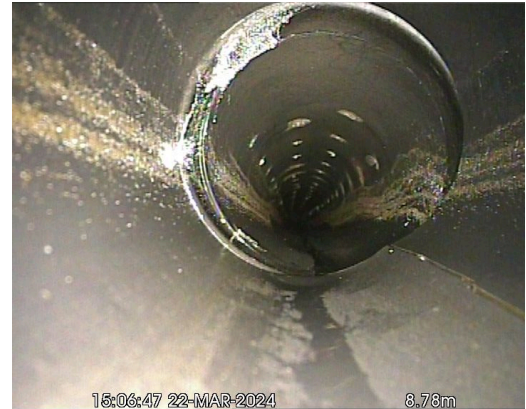
## Observation 5

**Finding:**  
Piquage latéral à 03 h., raccordement soigné

**Severity:**  
**4** OK

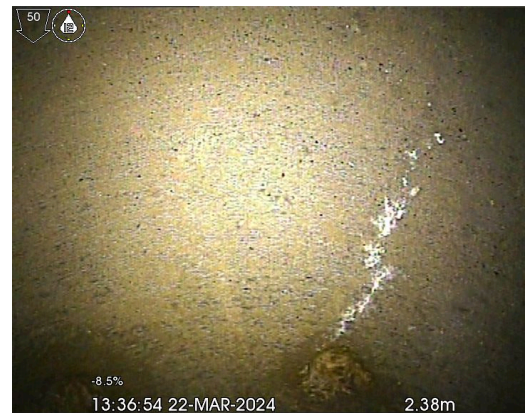
## Observation 6

| Structure | Clip | Distance (ml.) | Anomalies / remarks | Severity |
|---|---|---|---|---|
| | T67 | 31,73 | Infiltration d'eau par une fissure de calotte, goutte à goutte | 2 |

**Finding:**  
Infiltration d'eau par une fissure de calotte, goutte à goutte

**Severity:**  
**2** Moderate

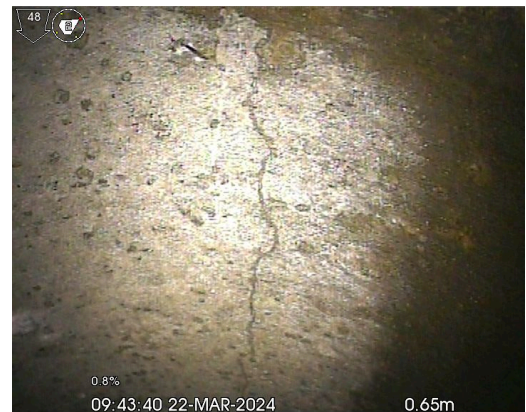
## Observation 7

| Structure | Clip | Distance (ml.) | Anomalies / remarks | Severity |
|---|---|---|---|---|
| | T29 | 39,66 | Fracture de la paroi droite, à 03 h., morceaux visibles en radier | 0 |

**Finding:**  
Fracture de la paroi droite, à 03 h., morceaux visibles en radier

**Severity:**  
**0** Emergency

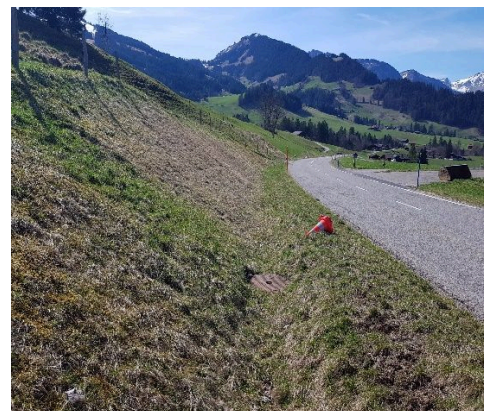
## Observation 8

**Finding:**  
Prise de vue documentaire de la conduite

**Severity:**  
**4** OK

**Remark:**  
Le défaut sera à surveiller lors de la prochaine campagne d'inspection.

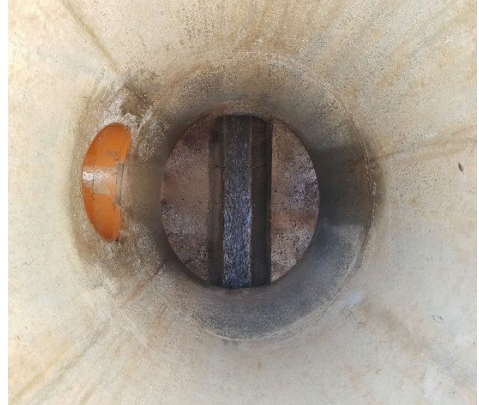
## Observation 9

| Structure | Clip | Distance (ml.) | Anomalies / remarks | Severity |
|---|---|---|---|---|
| | T13 | 55,53 | Incrustation calcaire au droit du joint, réduction de section faible | 3 |

Incrustation calcaire au droit du joint, réduction de section faible

3 Minor

Le tronçon reste fonctionnel ; écoulement libre constaté.
