**Inspection télévisée de réseaux de canalisations**

**Rapport N° HX-2026-018**

**Client :** Commune de Château-d'Oex  
1660 Château-d'Oex

**Motif :** Inspection périodique du collecteur principal

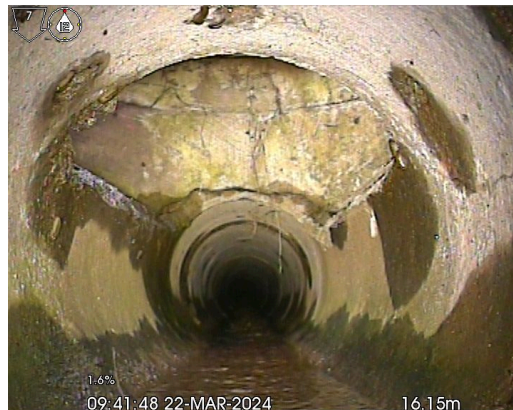
## Observation 1

Début du tronçon - Départ depuis tuyau en attente n° 38, en remontant  
dans la canalisation

4 OK

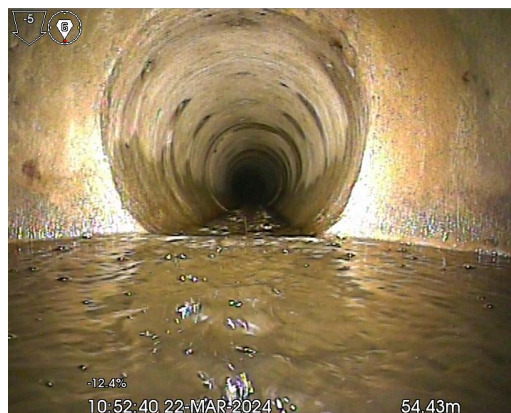
## Observation 6

Prise de vue documentaire de la conduite

Le tronçon reste fonctionnel ; écoulement libre constaté.

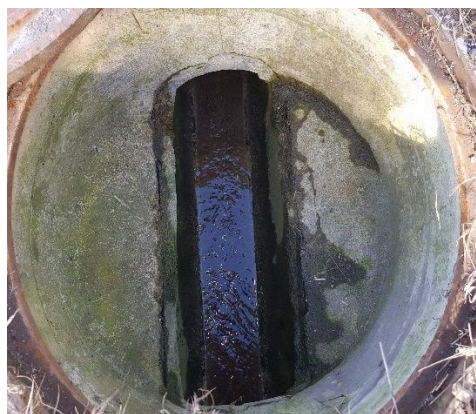
## Observation 7

| Ouvrage | Clip | Distance (ml.) | Anomalies / remarques | Gravité |
|---|---|---|---|---|
| | T23 | 10,60 | Exfiltration constatée lors du passage de la caméra | 1 |

Exfiltration constatée lors du passage de la caméra

**1** Grave

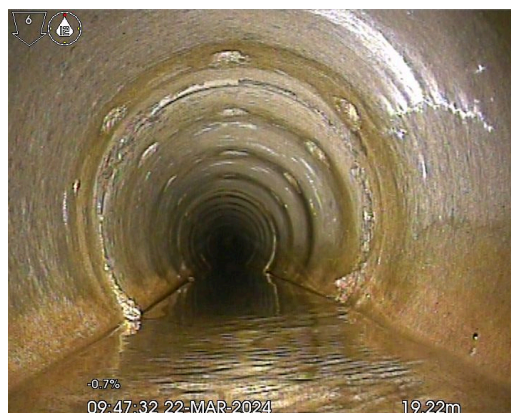
## Observation 8

| Ouvrage | Clip | Distance (ml.) | Anomalies / remarques | Gravité |
|---|---|---|---|---|
| | T56 | 12,72 | Dépôts organiques sur le radier, environ 10 % de la section | 3 |

Dépôts organiques sur le radier, environ 10 % de la section

**3** Faible

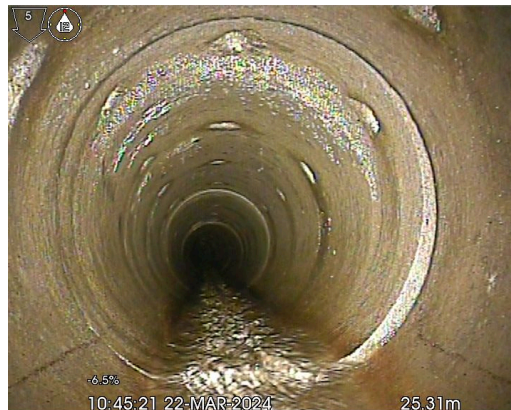
## Observation 1

Début du tronçon - Départ depuis tuyau en attente n° 33, en remontant dans la canalisation

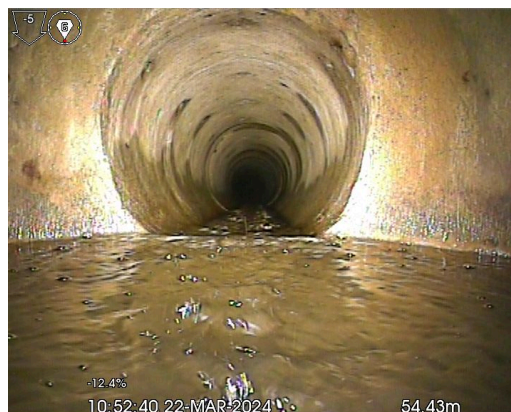
## Observation 3

Piquage latéral à 03 h., raccordement soigné

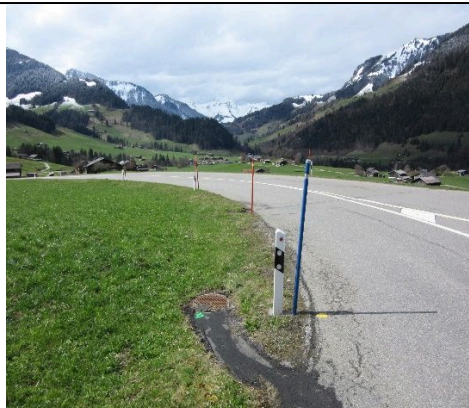
### Observation 5

Arrivée dans grille de route n° 34

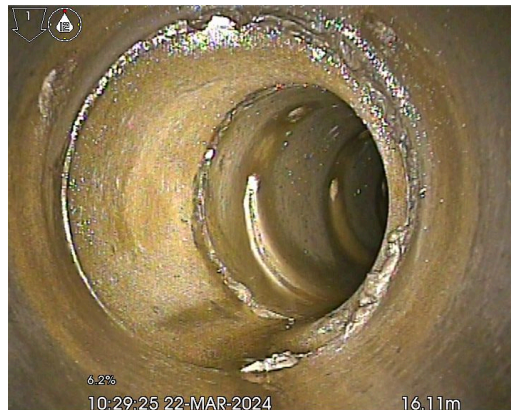
## Observation 1

Début du tronçon - Départ depuis regard gueulard n° 16, en remontant dans la canalisation

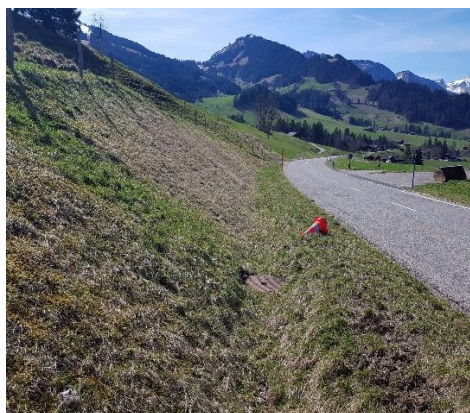
## Observation 6

Prise de vue documentaire — état général satisfaisant

Reprise recommandée dans le cadre des travaux d'entretien planifiés.

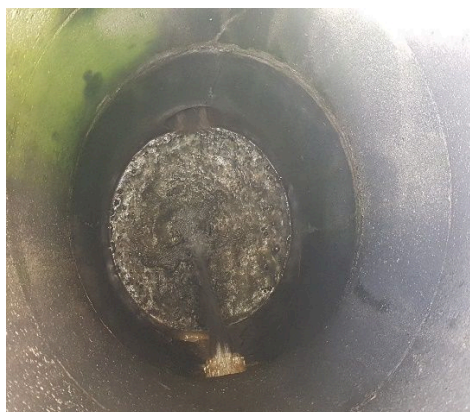
## Observation 7

Changement de matériaux

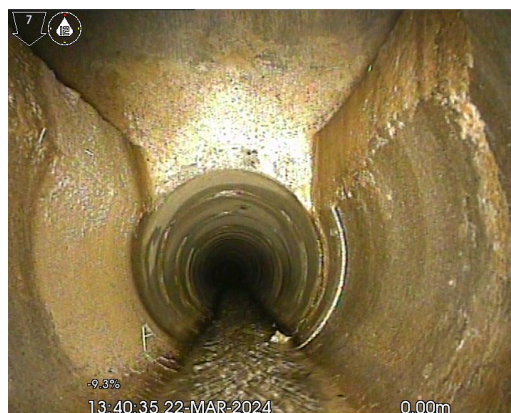
## Observation 8

Arrivée dans tuyau en attente n° 19

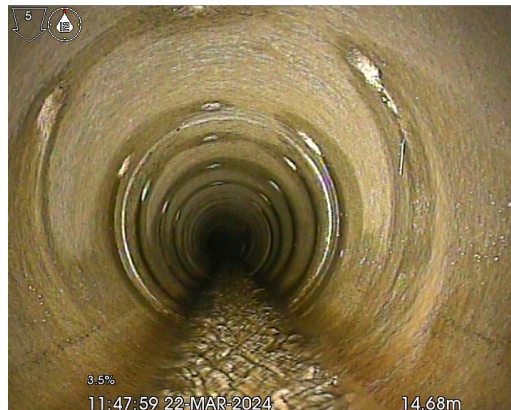
## Observation 1

Début du tronçon - Départ depuis regard de visite n° 20, en remontant dans la canalisation

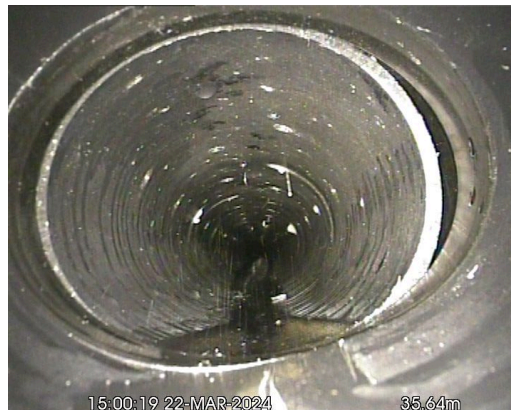
## Observation 1

**Constat :**  
Début du tronçon - Départ depuis tuyau en attente n° 12, en remontant dans la canalisation

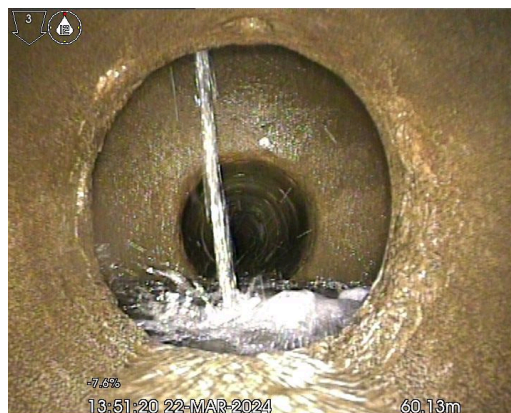
## Observation 2

**Constat :**  
Début du tuyau - Segments en PVC gris de DN 200 mm.

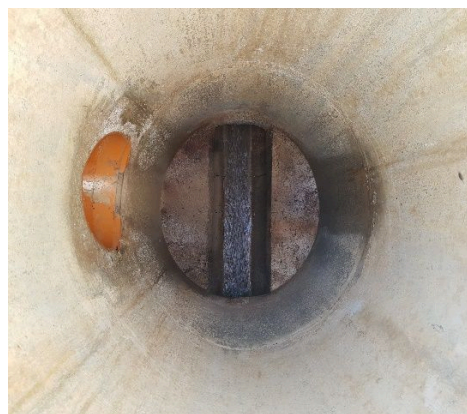
## Observation 3

| Ouvrage | Clip | Distance (ml.) | Anomalies / remarques | Gravité |
|---|---|---|---|---|
| | T31 | 7,93 | Incrustations calcaires en paroi, sur environ 1.50 m. | 3 |

**Constat :**  
Incrustations calcaires en paroi, sur environ 1.50 m.

**3 Faible**

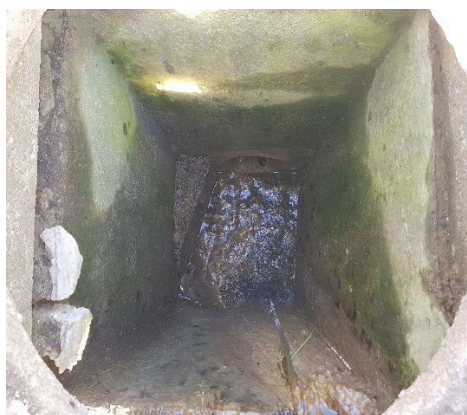
## Observation 4

| Ouvrage | Clip | Distance (ml.) | Anomalies / remarques | Gravité |
|---|---|---|---|---|
| | T103 | 15,87 | Incrustation calcaire au droit du joint, réduction de section faible | 2 |

**Constat :**  
Incrustation calcaire au droit du joint, réduction de section faible

**2 Moyen**

Le tronçon reste fonctionnel ; écoulement libre constaté.

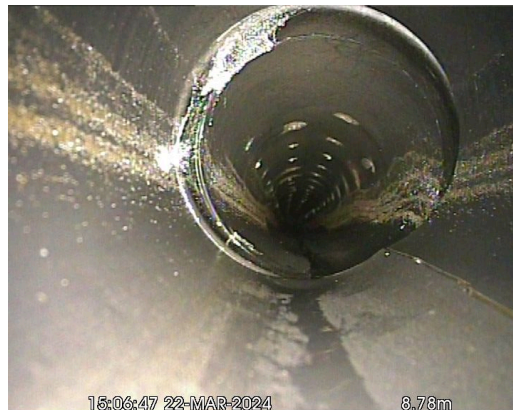
## Observation 5

Piquage latéral à 03 h., raccordement soigné

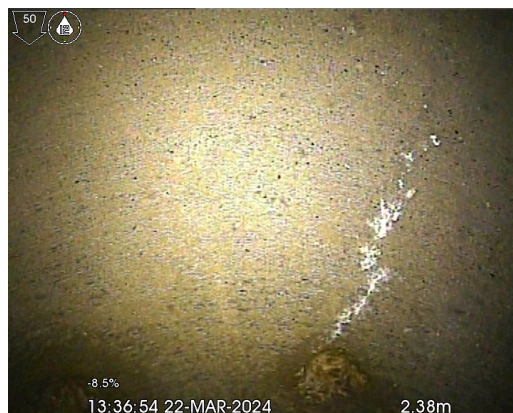
## Observation 6

| Ouvrage | Clip | Distance (ml.) | Anomalies / remarques | Gravité |
|---|---|---|---|---|
| | T67 | 31,73 | Infiltration d'eau par une fissure de calotte, goutte à goutte | 2 |

Infiltration d'eau par une fissure de calotte, goutte à goutte

**2** Moyen

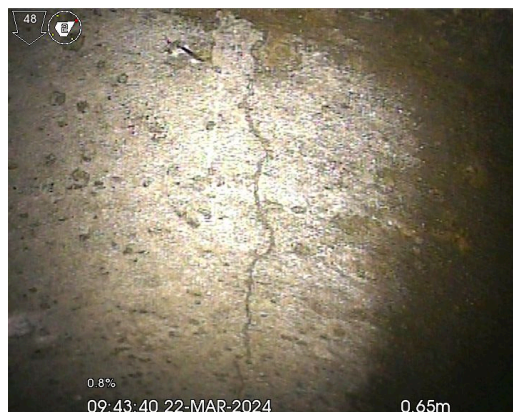
## Observation 7

| Ouvrage | Clip | Distance (ml.) | Anomalies / remarques | Gravité |
|---|---|---|---|---|
| | T29 | 39,66 | Fracture de la paroi droite, à 03 h., morceaux visibles en radier | 0 |

Fracture de la paroi droite, à 03 h., morceaux visibles en radier

**0** Urgence

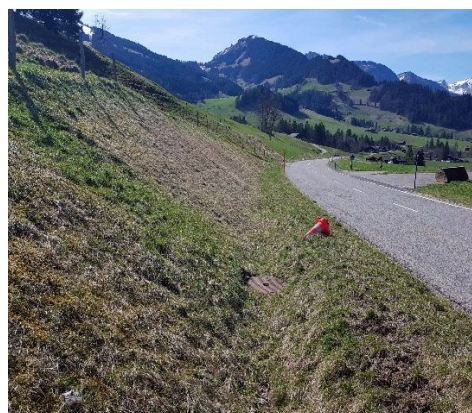
## Observation 8

Prise de vue documentaire de la conduite

Le défaut sera à surveiller lors de la prochaine campagne d'inspection.

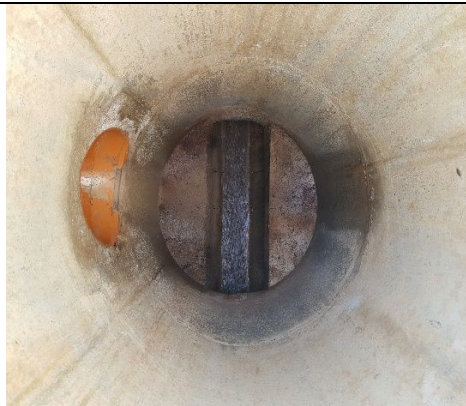
## Observation 9

| Ouvrage | Clip | Distance (ml.) | Anomalies / remarques | Gravité |
|---|---|---|---|---|
| | T13 | 55,53 | Incrustation calcaire au droit du joint, réduction de section faible | 3 |

Incrustation calcaire au droit du joint, réduction de section faible

**3** Faible

Le tronçon reste fonctionnel ; écoulement libre constaté.

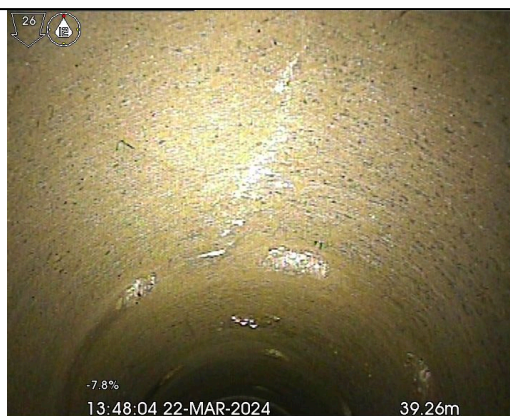
## Observation 10

Arrivée dans regard gueulard n° 13
